# METODE PEKERJAAN STRUKTUR LINING PADA PROYEK MODERNISASI IRIGASI RENTANG

Deli Sobarna<sup>1)</sup>, Arief Rijaluddin<sup>2)</sup>

<sup>1</sup>Fakultas Teknik, Universitas Majalengka (Deli Sobarna)

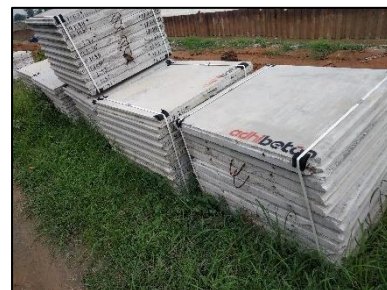
Gambar 1. *Block lining*

penutup atasnya. Sedangkan pada pelaksanaan proyek Modernisasi Irigasi Rentang ini hanya menggunakan lantainya saja (disebut juga dengan *block lining*) yang mempunyai berat  $\pm 240$  kg/buah, didalamnya memiliki tulangan M6-150, terdapat timbunan di bagian atas, terdapat lekukan ke kedalam di bagian bawah (sebagai pengunci), dan di produksi dari Adhi Persada Beton. Fungsi utama dari Modernisasi Irigasi Rentang ini adalah pekerjaan stuktur lining atau pelapisan beton pracetak pada saluran sungai sehingga mengurangi faktor kehilangan air.

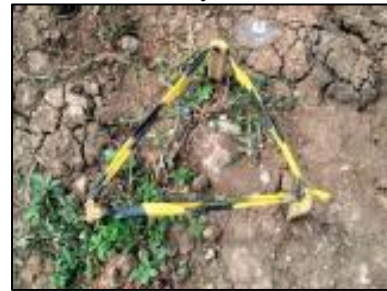
Gambar 5. *Bench mark*

Setelah pengadaan material, kemudian dilanjutkan dengan *pekerjaan survey and setting out* bertujuan untuk mengetahui elevasi kemiringan tanah, batasan lebar, panjang hingga ketinggian sungai. Langkah awal dalam menentukan titik awal pemancangan SSP adalah dengan membuat *bench mark* terlebih dulu sebagai awal dari proses pengukuran. Pekerjaan ini dilakukan oleh surveyor.

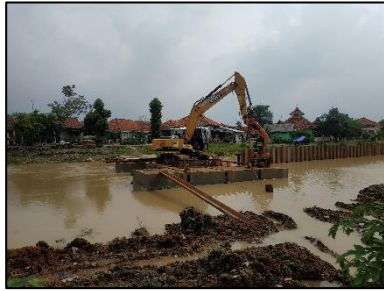
Gambar 7. Pekerjaan pemancangan SSP

*Coffering* adalah pekerjaan pemancangan SSP oleh *excavator vibro hammer* yang dikerjakan di atas *ponton* (perahu untuk pijakan berdirinya *excavator vibro hammer*). SSP dipancang hingga kedalaman  $\pm 5,5$  meter di dalam tanah dan menyisakan  $\pm 3,5$  meter. Pemancangan SSP ini bersifat sementara, karena jika telah selesai, maka akan dicabut dan dipindahkan ke area pekerjaan berikutnya.

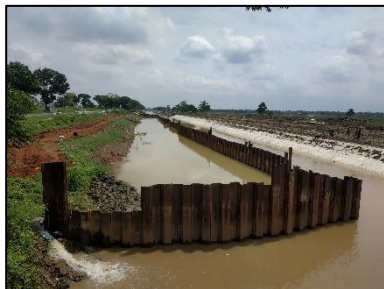
Gambar 8. Cofferdam

Pemancangan SSP dilakukan sampai selesai sesuai dengan rencana dan urutan yang telah ditentukan hingga membentuk sebuah *cofferdam* / kisdam.

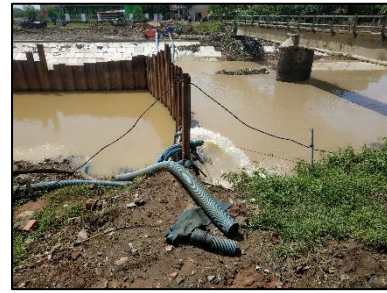
Gambar 9. Dewatering

*Dewatering* adalah pekerjaan untuk dapat mengendalikan air agar tidak mengganggu atau menghambat pada proses pelaksanaan konstruksi. Setelah SSP terpasang sesuai dengan rencana, maka dilanjutkan dengan pekerjaan pengeringan yaitu pemompaan air pada area kisdam dengan mesin pompa air. Penurunan mesin pompa air ke area kisdam dibantu oleh *excavator long arm*.

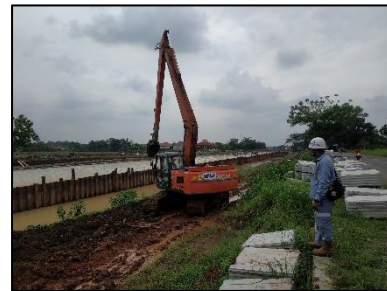
Gambar 10. Galian/timbunan

Pekerjaan galian/timbunan yaitu pekerjaan menggeruk tanah, menggali tanah, meratakan tanah dengan menggunakan *excavator long arm* untuk mendapatkan elevasi kemiringan tanah pada sungai (1:2 atau 30). Pekerjaan ini diarahkan oleh pelaksana lapangan dan didampingi oleh surveyor agar elevasi galian berada pada titik koordinat yang tepat sesuai rencana.

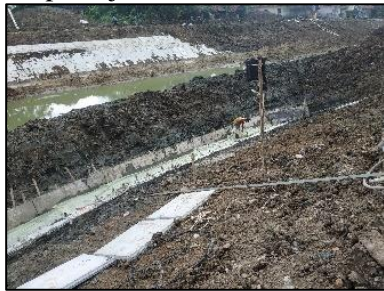
Gambar 12. Pemasangan *bowplank*

Pekerjaan diawali dengan pemasangan *bowplank*, yaitu pemberian patok pada titik yang telah ditentukan dengan jarak per 20 meter antar patok untuk menentukan batas titik-titik atau batas jarak pekerjaan.

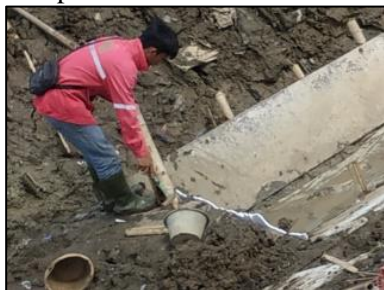
Gambar 13. Pemasangan bekisting *subgrade*

Kemudian dilanjutkan dengan pemasangan bekisting (kayu) berukuran 1,8 m x lebar 60 cm x tebal 2 cm untuk pekerjaan pengecoran pondasi, lalu melapisinya dengan *plastic sheet* bertujuan agar beton segar tidak merembes ke dalam tanah ketika pengecoran. Kemudian pemberian *sterofoam* sebagai pembatas per 20 m jarak antara pondasi tersebut.

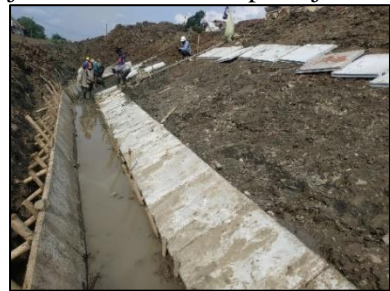
Gambar 14. Pemasangan *block lining* baris ke-1

*Block lining* pada baris ke-1 dikerjakan sebelum pengecoran pondasi. *Block lining* akan tertimbun oleh lapisan beton pondasi sekitar 0,75 m, menyisakan 0,25 m yang tidak tertimbun, hal ini bertujuan sebagai pengunci, menahan, dan mencegah dari pergeseran secara vertikal yang disebabkan *block lining* pada baris berikutnya. Pemasangan *block lining* dilakukan oleh pekerja dan dibantu dengan *excavator long arm*. Langkah pertama, dengan masukan mortar setebal 2 cm untuk meratakan permukaan galian yang tidak rata, kemudian *blok lining* diangkat oleh *excavator long arm* dan dipasangkan pada area kerja, dan dibantu oleh pekerja.

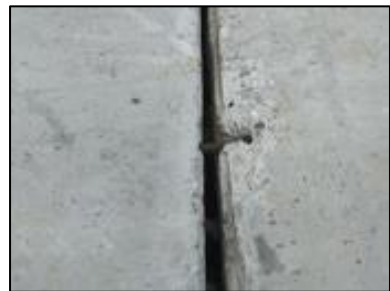
Gambar 15. Pemasangan *dowel*

Pada sisi-sisi lubang *blok lining* dipasangkan besi *dowel* berdiameter 5,5 mm dengan panjang 5 cm, hal ini bertujuan sebagai pengunci agar *blok lining* tidak mengalami pergeseran secara vertikal.

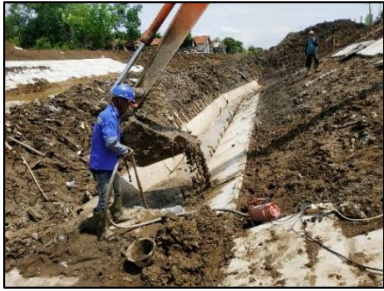
Gambar 16. Pengecoran *subgrade*

Setelah itu, dilanjutkan dengan pengecoran menggunakan *ready mix*. Beton segar dikeluarkan oleh dari *truck mixer*, lalu ditampung pada *bucket excavator long arm*, kemudian dituangkan ke dalam bekisting pondasi yang telah disiapkan. Selanjutnya pekerja memasukan *vibrator* ke dalam beton segar,

bertujuan untuk menghilangkan udara yang terperangkap di dalamnya.

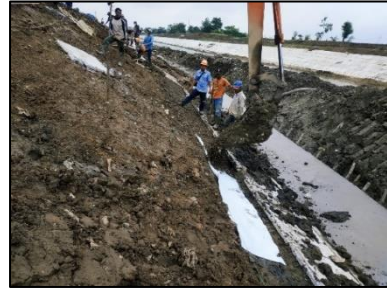
Gambar 18. Pemasangan baris ke-3 & ke-5

Untuk pemasangan baris selanjutnya, dikerjakan dengan cara yang sama seperti pemasangan pada baris ke-1. Namun yang membedakannya adalah pada baris ke-3 dan 5,

yaitu terdapat penambahan *geotextile* dan *gravel* yang berukuran 3–5 cm, dilapisi pada galian tanah yang sudah disediakan terlebih dahulu sedalam ±30 cm (vertikal) dan ±60 cm (horizontal).

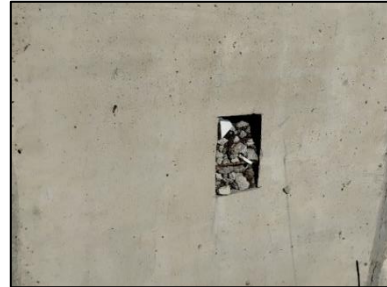
Gambar 19. Pekerjaan *weep hole*

Dilanjutkan dengan pekerjaan pemasangan *weep hole* yang berfungsi sebagai saluran tempat keluarnya rembesan air tanah. Dengan langkah pengerjaan dimulai dari melubangi *block lining* pada baris ke 3 dengan ukuran 10 cm x 20 cm menggunakan alat gurinda, lalu pada lubang tersebut pasang pipa pvc yang berdiameter 2" (inchi) dan panjangnya 27 cm. Pekerjaan ini juga dilakukan pada baris ke-3 dan ke-5.

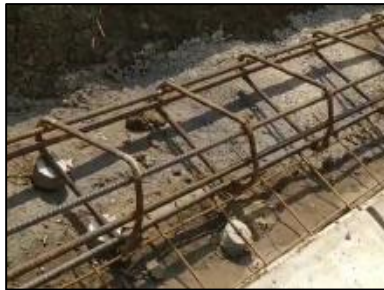
Gambar 21. Pembesian capping beam

Pekerjaan diawali dengan pembesian dengan ukuran SD13, begel Ø10-250, wiremesh M6-150, dan pemberian beton decking agar mendapatkan selimut beton.

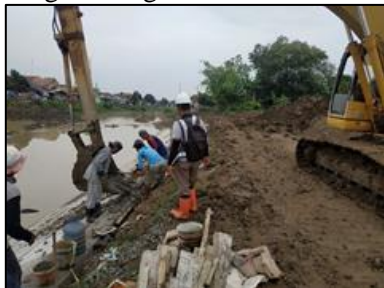
Gambar 22. Pengecoran capping beam

Kemudian dilanjutkan dengan pemasangan bekisting dengan menggunakan papan triplek yang berukuran panjang 1,8 m x lebar 20 cm x tebal 2 cm, dipatok dengan bambu sebagai penguat/pengunci agar ketika pengecoran, bekisting tidak mengalami pergerakan dan pergeseran. Dilanjutkan dengan pengecoran capping beam dengan mutu beton K-175 dilaksanakan dengan excavator long arm dan dibantu dengan tenaga manual.

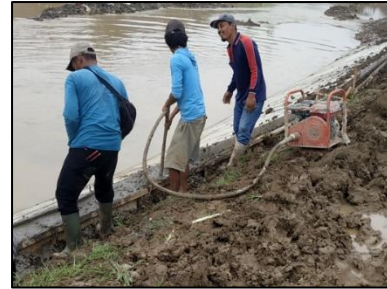
Gambar 23. Vibration

Selanjutnya pekerja memasukan vibrator kedalam bekisting tersebut, bertujuan untuk menghilangkan udara yang terperangkap di dalamnya. Kemudian meratakan permukaan tersebut dengan menggunakan cangkul, sendok semen dan ruskam.

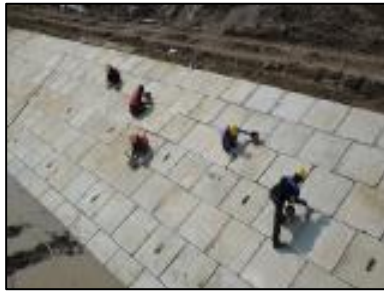
Gambar 24. Pekerjaan *join sealent/filler*

Pekerjaan joint sealent/filler yaitu proses melapisi/menutup sela-sela concrete block lining dengan pasir halus, aspal dan acian (campuran semen dan pasir) yang bertujuan untuk mencegah masuknya air/merembes ke dalam sela-sela tersebut. Pekerjaan dimulai dari memasang selotip pada sisi-sisi block lining, agar pekerjaan rapih, kemudian memasukan pasir halus, aspal, acian ke dalam sela-sela block lining dan atakan dengan sendok semen.

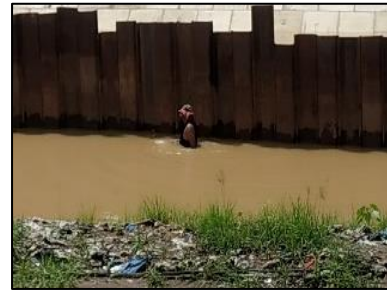
Gambar 26. Proses menutup kebocoran

Permasalahan yang pertama adalah kebocoran SSP, yang disebabkan oleh kelalaian pekerja dalam melaksanakan pemancangan SSP, sehingga terdapat celah antar tiang pancang tersebut. Kebocoran tersebut mengakibatkan terganggunya jadwal pekerjaan tahap berikutnya, sehingga harus mengulangi proses dewatering yang dapat memakan waktu hampir 3-6 jam. Penanganannya adalah dengan menutup kebocoran tersebut dengan sumbu kompor dan mengulang proses dewatering menggunakan mesin pompa air.

- 2) Terdapat beberapa permasalahan yang terjadi pada saat pelaksanaan pekerjaan struktur lining yang dapat mengakibatkan mundurnya tahapan pekerjaan berikutnya. Namun beberapa permasalahan tersebut dapat diatasi, seperti : Kebocoran pada sela-sela SSP dapat diatasi dengan cara menutupinya dengan sumbu kompor serta mengulangi proses dewatering. Terjadinya hujan karena faktor cuaca dapat diatasi dengan cara mengulangi proses dewatering pada area yang tergenang air. Pekerja yang tidak memakai APD dapat diatasi dengan cara melakukan *briefing* diedukasi mengenai APD dan K3 sebelum bekerja.

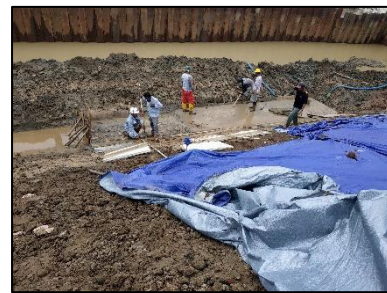
Gambar 27. *Dewatering* pada genangan air

Permasalahan yang kedua adalah terjadinya hujan saat pengecoran yang disebabkan oleh cuaca atau pekerjaan struktur lining dikerjakan pada musim penghujan yang mengakibatkan adanya genangan air pada area sekitar bekisting yang akan dicor, sehingga terjadi penundaan pengecoran. Penanganannya adalah dengan cara melakukan proses dewatering pada area tersebut.
